Universidad Nacional de Córdoba
 Secretaría de Planeamiento Físico

OBRA:
RECONDICIONAMIENTO CUBIERTA EDIFICIO CENTRO DE INVESTIGACIONES Y ESTUDIOS SOBRE CULTURA Y SOCIEDAD
 Ubicación: Ciudad Universitaria sup. cubierta: 1119 m² fecha: JULIO 2024

PLANO: PLANO DE CUBIERTA - REPARACIONES escala: 1:100	n orden	n plano
	1	1
subsecretario ARQ. DUTARI WH	coordinador	director a/c ARQ. USIBO MARIO
proyecto: Dirección de Estudios, Programas y Proyectos dibujo: Arq. GIORDANO Juan M. especialista: control:	firmas: firma: firma: firma:	Total 1

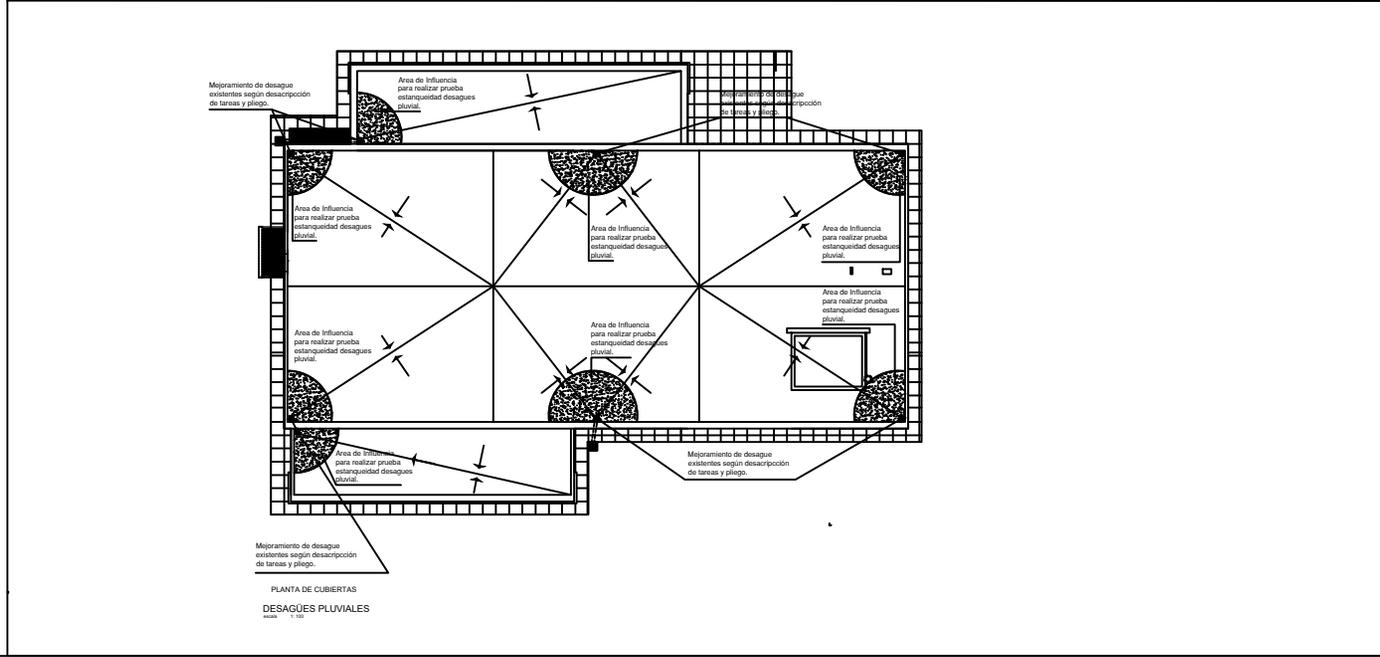
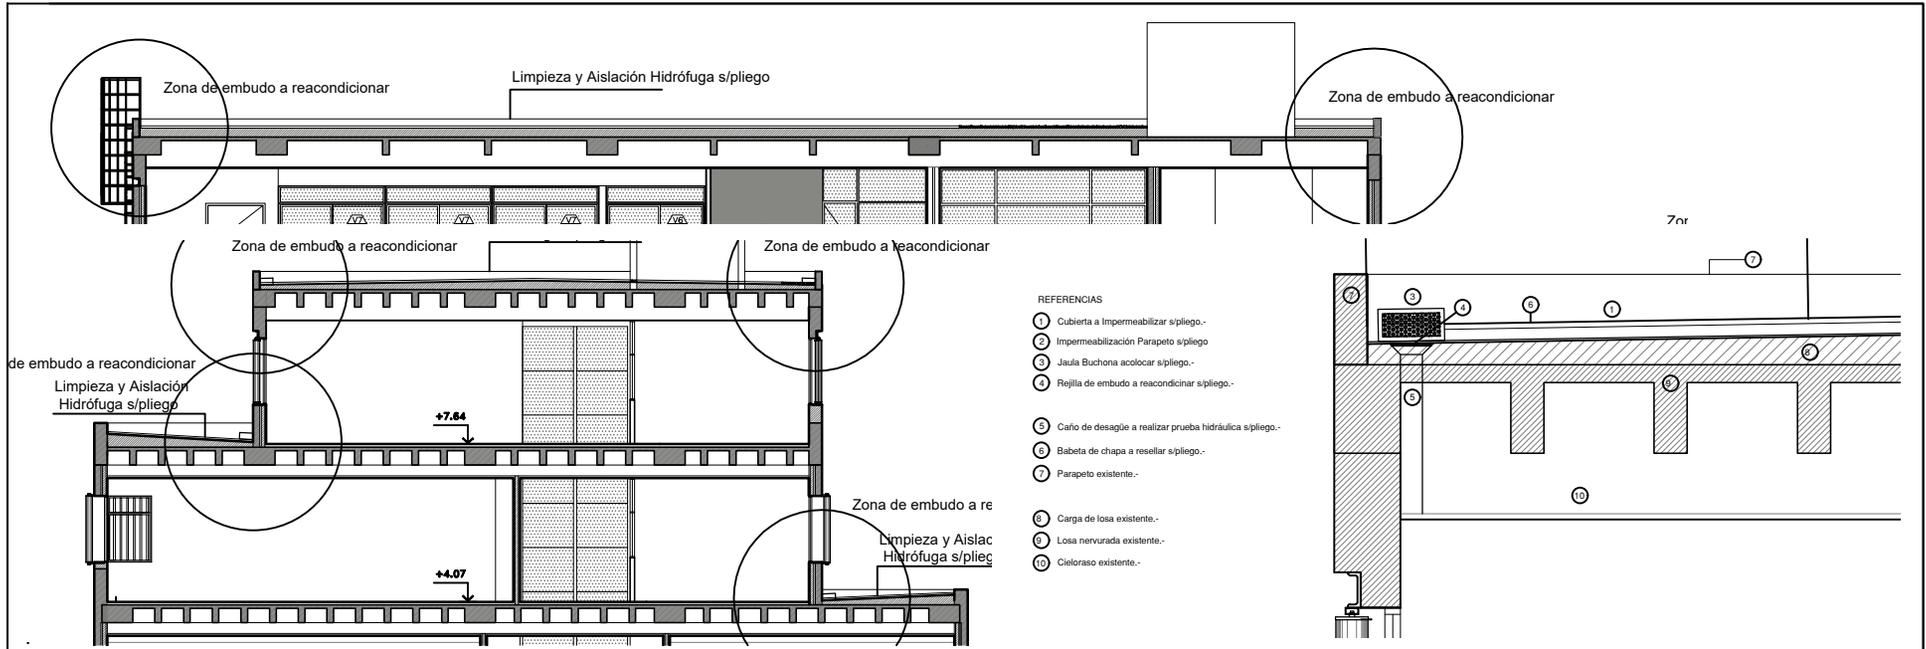
PLANTA DE CUBIERTAS
DESAGÜES PLUVIALES

- REFERENCIAS
- 1 Cubierta a Impermeabilizar s/pliego.-
 - 2 Impermeabilización Parapeto s/pliego
 - 3 Jaula Buchona colocar s/pliego.-
 - 4 Rejilla de embudo a reacondicionar s/pliego.-
 - 5 Caño de desagüe a realizar prueba hidráulica s/pliego.-
 - 6 Babela de chapa a resellar s/pliego.-
 - 7 Parapeto existente.-
 - 8 Carga de losa existente.-
 - 9 Losa nervurada existente.-
 - 10 Cieloraso existente.-
